Servicemeddelande nr: SM-2025-08  
Maskin typ: Terri 3 CW,HW,FW  
Gäller from: Alla  
Utfärdare: Terri eftermarknad  
Datum: 2025-09-24

SM-2025-08 Läckage under körventil

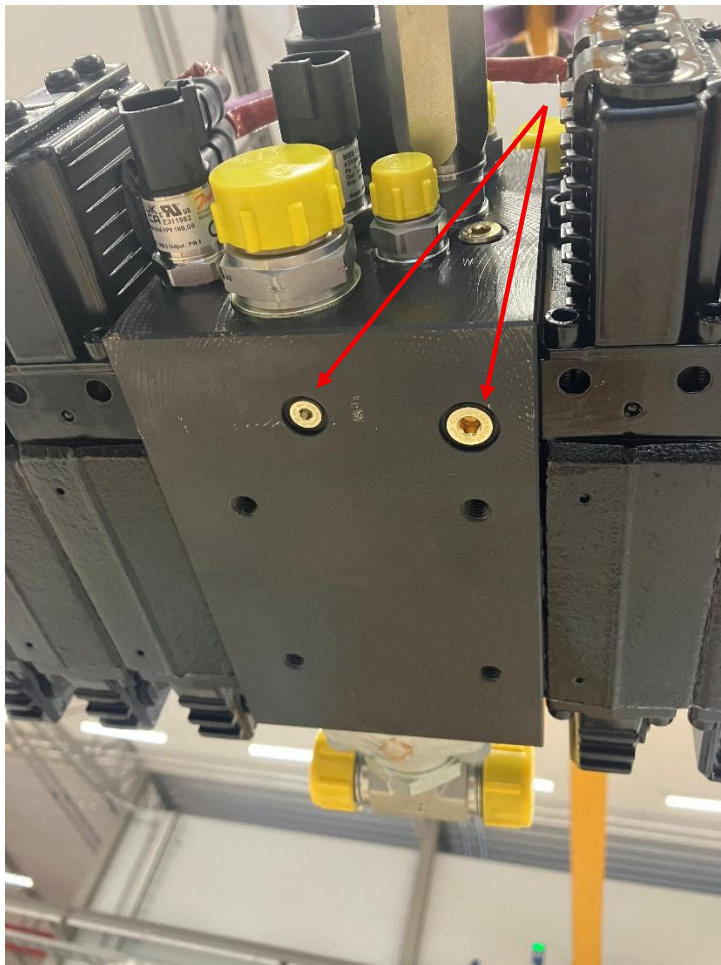
Vi har haft två maskiner där det har varit läckage under körventilen i en lite plugg.  
Detta har varit svårt att upptäcka då dom sitter på undersidan av körventilen.  
Skulle ni ha ett läckage vid körventilen som är svårt att hitta då kan detta vara en trolig orsak.
