# Informationsmeddelande

| <b>Ärende:</b> | Uppdateringar Log Max 2000T | <b>Nr:</b> | Info-141 |
| <b>Berörd produkt:</b> | 2000T | <b>Datum:</b> | 2023-11-09 |

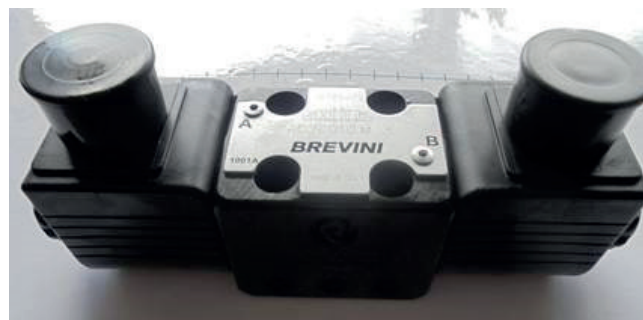
Hydraulventilen för kvistknivar och nedre kvistkniv med artikelnummer 10001141, märkt "BREVINI" hade in-konsekvent pulsöppning, vilket bidrog till problem med pulsöppning vid start av matning. Ny hydraulventil med bättre interna toleranser infördes vilket löste problemet. Har du den gamla ventilen för funktionerna kvistknivar och nedre kvistkniv, kontakta [parts@logmax.com](mailto:parts@logmax.com) för ett fritt utbyte, meddela aggregatets serienummer.

Bilden visar den äldre ventilen 10001141 för kvistknivar och nedre kvistkniv, märkt "BREVINI" som bör bytas.

Artikelnummer på den nya ventilen är 10002208.

Ventil med förbättrade interna toleranser är införd som standard från aggregat s/n: 121071.

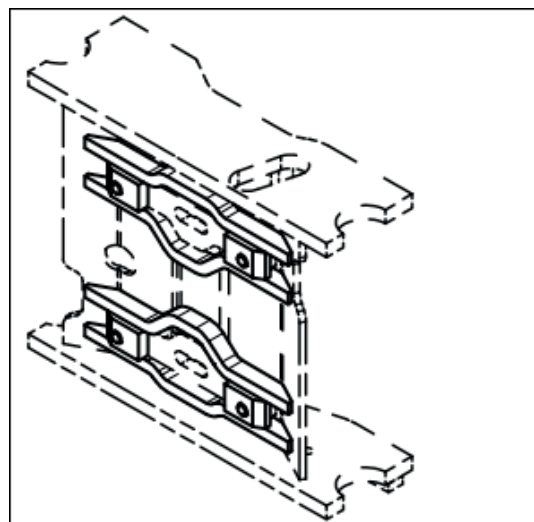
Om skyddsplåten trycks in mot knivens cylinderfäste finns risk att cylinderfästet går av. Kontakta [parts@logmax.com](mailto:parts@logmax.com) för att få stödplåtar, meddela aggregatets serienummer. Två stödplåtar behövs på varje aggregat, artikelnummer för denna stödplåt är 10002618.

Bilden visar montering av stödplåtar, 2st per aggregat behövs

Stödplåtar som förhindrar detta är införd som standard från aggregat med s/n: 121036

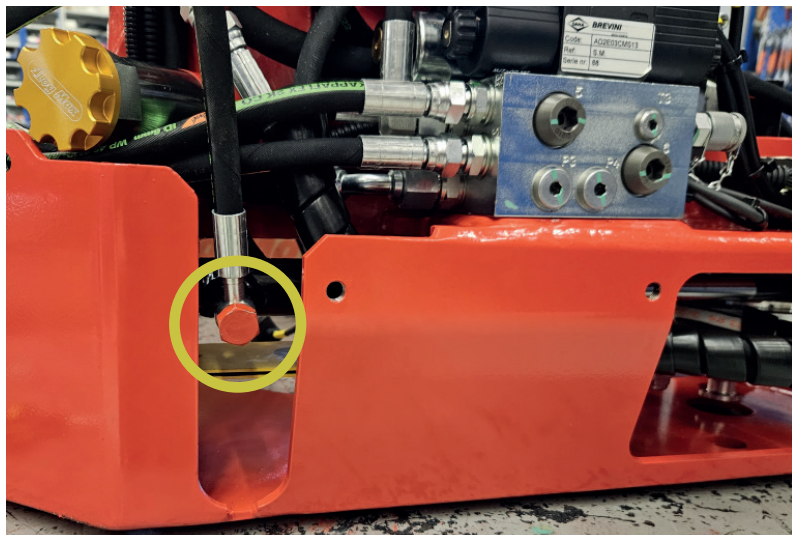
Då sågsvärdet går hem fort har flera sågsvärdscylindrar gått sönder. Detta åtgärdas enkelt genom att byta en banjokoppling på cylinderns A-port (mot aggregatets cylinderfäste) till en med inbyggd strypning. Kontakta [parts@logmax.com](mailto:parts@logmax.com) för att få en passande strypbanjo, meddela aggregatets serienummer. 1 st strypbanjo behövs på varje aggregat, artikelnummer för denna strypbanjo är 10002847.

Bilden visar strypbanjons (RÖD) placering

Banjokoppling med inbyggd strypning är införd som standard från aggregat med s/n: 121086
